# 建物主 ビルオーナーが管理会社に 期待すること 実践編

### 第37回 既存建物における課題を解決～目射～

## 窓ガラス面からの日射対策の内容

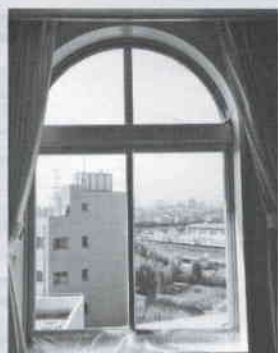
①窓ガラスに養生する

- ① 養生
- ② ガラス面の研磨
- ③ ガラス面の清掃
- ④ 遮熱材の塗布
- ⑤ 養生除去

以上が作業手順ですが、筆者が見た感じでは施工というよりも、ガラス面をていねいに清掃しているような印象を受けました。一般的な手順を写真1に示します。

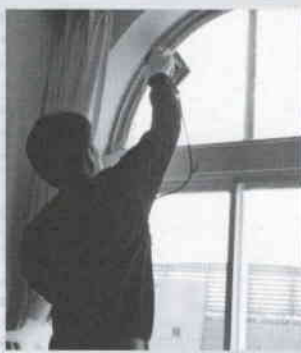
②ガラス表面を研磨剤(ファインシリカ)で研磨し、油膜などの汚れを除去する

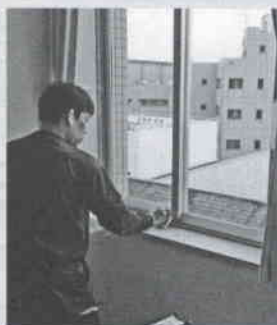
③研磨後、スポンジに水を付けてガラスを磨いて清掃する。清掃後、完全に水分を除去する

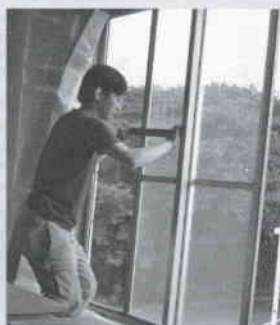
④最後にアルコールで清掃後の遮熱材を塗布して仕上げる
